**RELATÓRIO DE INSPEÇÃO:**  
**MANUTENÇÃO MECÂNICA E ELETRÔNICA**

CONTRATANTE: Senado Federal

Equipamento: Impressora Speedmaster 74 – Heiderlberger ano 1998

Numero: SM 74-4 – h

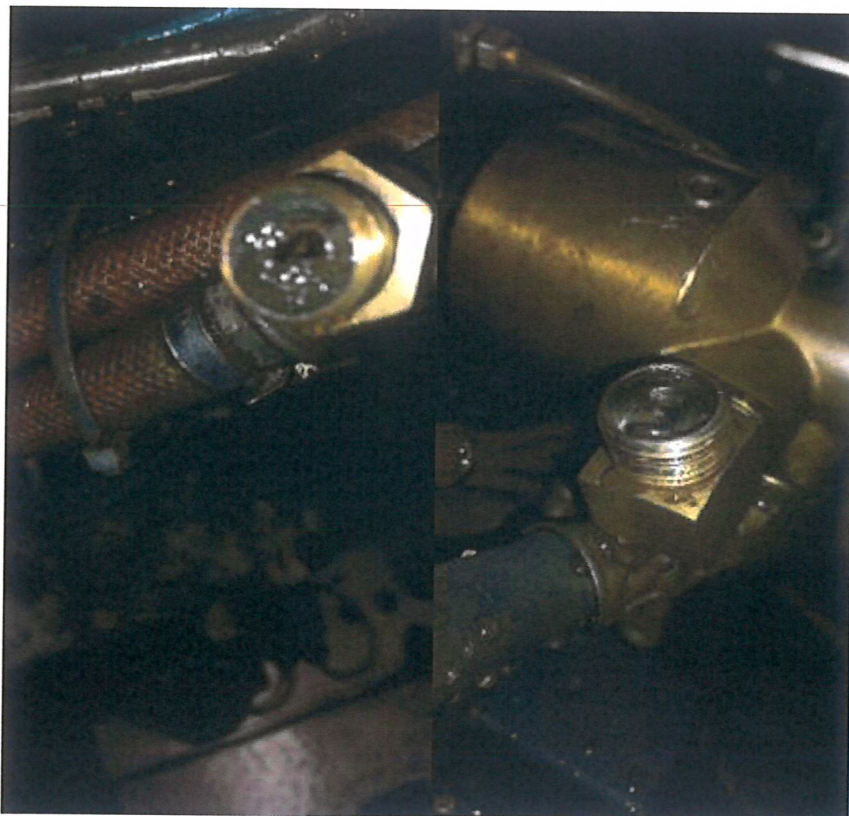
Essa obstrução prejudica a passagem de água gelada nos rolos bailarinos, causando superaquecimento na rolaria e interferindo na qualidade da impressão.

**Foto 1: Mangueira obstruída**

Foi realizado limpeza e desentupimento de todo sistema de resfriamento da rolaria, bem como troca de conexão, desobstrução das mangueiras e tubos. (Foto 1 e 2)

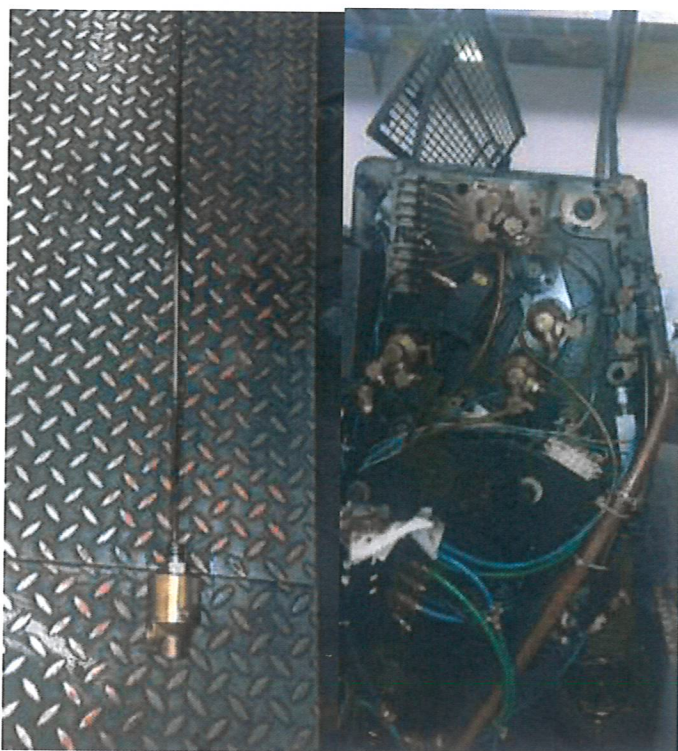
**Foto 2: Tubo interno do rolo bailarino obstruído**

- Foi retirado vazamento de óleo na lateral desta unidade. (Foto 5);
- Foi feita limpeza e desobstrução da tubulação do sistema de refrigeração dos rolos bailarinos das unidades. Os tubos de circulação de água no interior dos rolos oscilantes foram recuperados. Os mesmos estavam obstruídos e com desgastes na extremidade.(Foto 1 e 2);

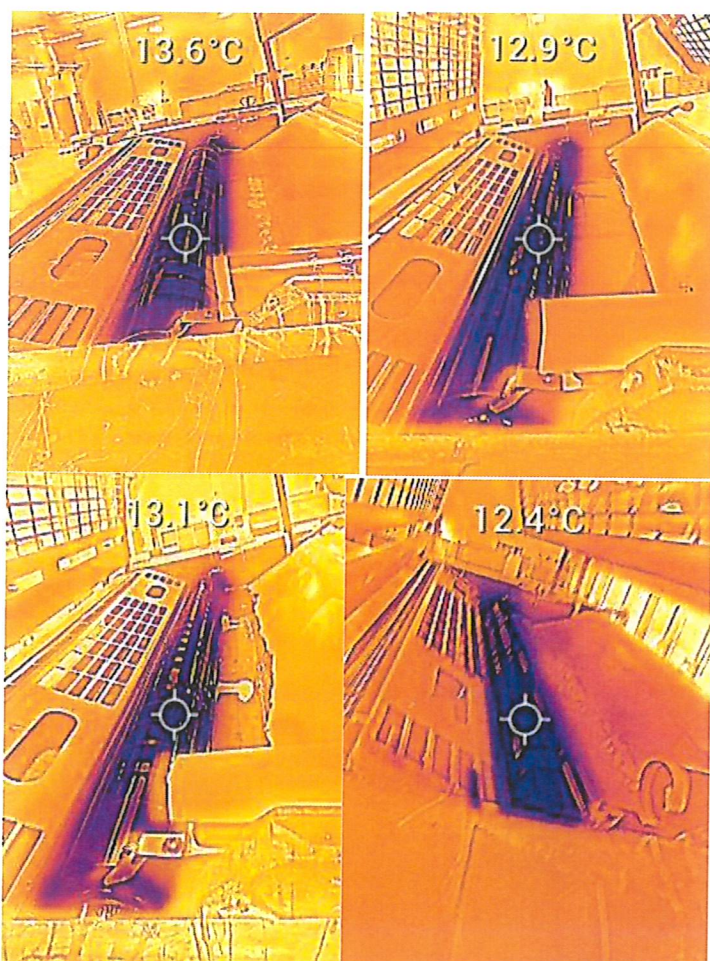
**Foto 4 – temperatura dos rolos do tinteiro - unidades 1,2,3,4 após a manutenção**

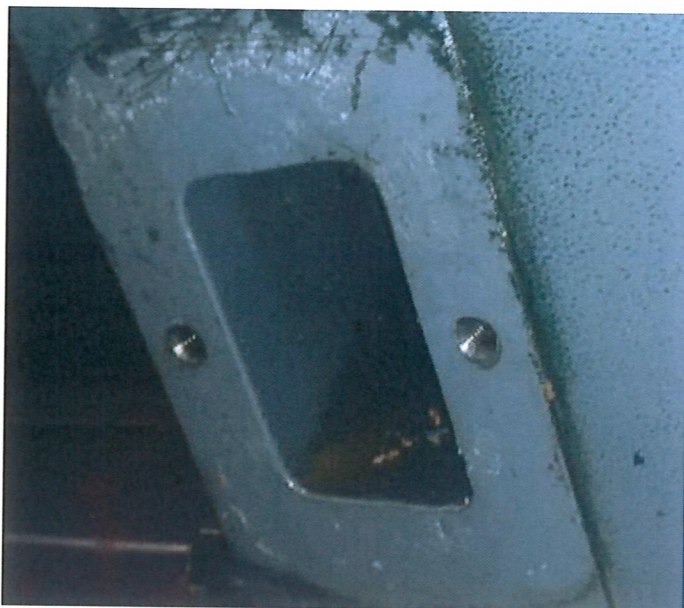
**Foto 5: Correção do vazamentos de óleo das unidades 1,2,3,4**

Foi retirado todos os vazamentos de óleos nas laterais das unidades. (foto 5)

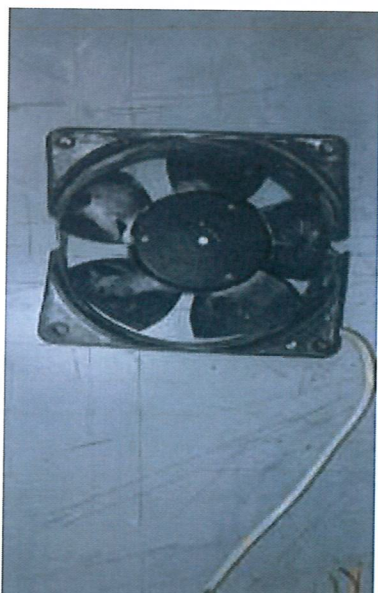
**Foto 6 : Cooler quebrado**

Foi feito a troca de um cooler danificado. Esse cooler juntamente com os demais, interfere no colchão de ar que estabiliza a passagem da folha na saída máquina .(Foto 6)

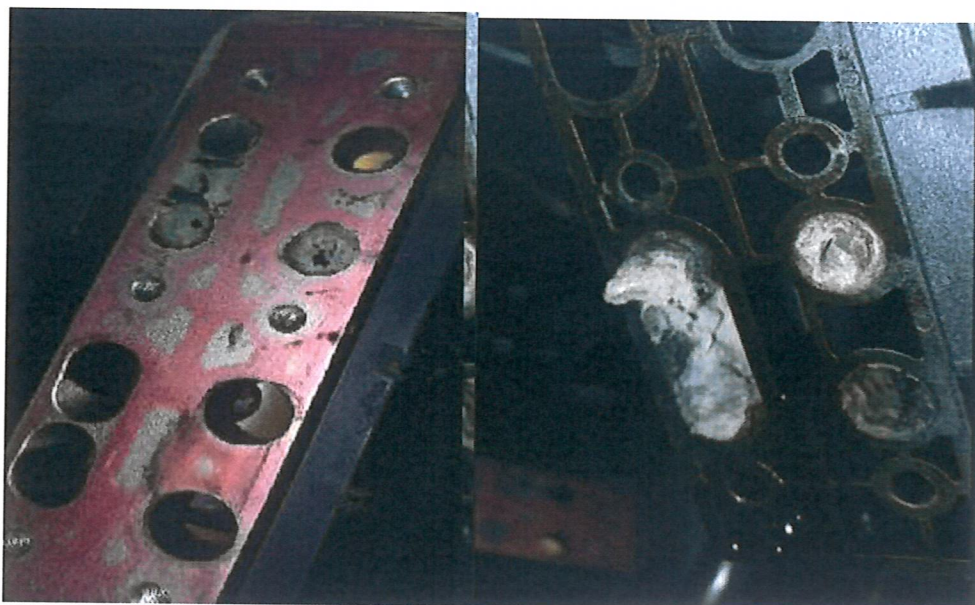
**Foto 7: Válvula entupida**

Foi desentupido a válvula giratória do cabeçote e retirado a folga do regulador de sucção da mesma. Essa valvula é responsável pelo sopro e sucção no cabeçote, este entupimento interfere no funcionamento adequado das chupetas. (Foto 7 e 8)

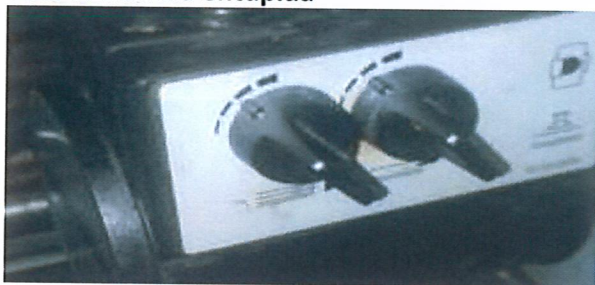
**Foto 8: Regulador de fluxo**

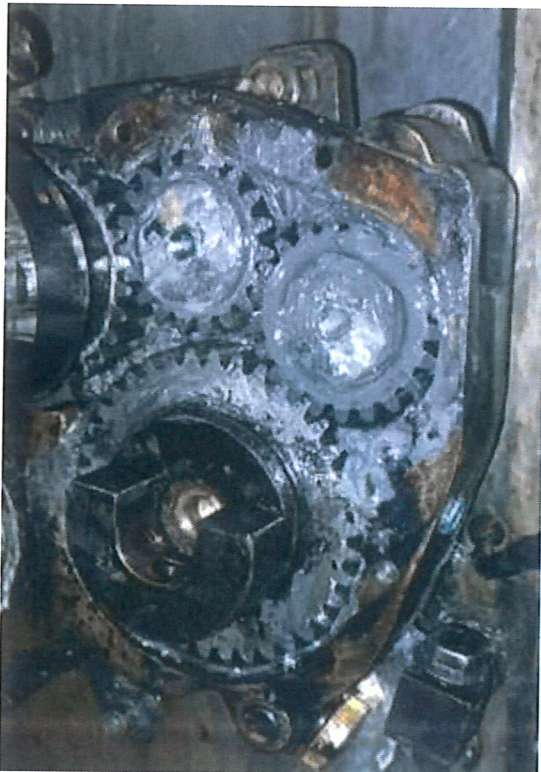
Foto 9: Mancal do rolo molhador

- Foi verificado rolo de molha, assim como seus mancais e rolamentos;
- Os rolos de molha apresentaram excesso de água em partes das suas extremidades;
- O mancal do rolo de molha da primeira unidade apresentou oscilação quando a máquina entra no modo impressão. (Foto 9);

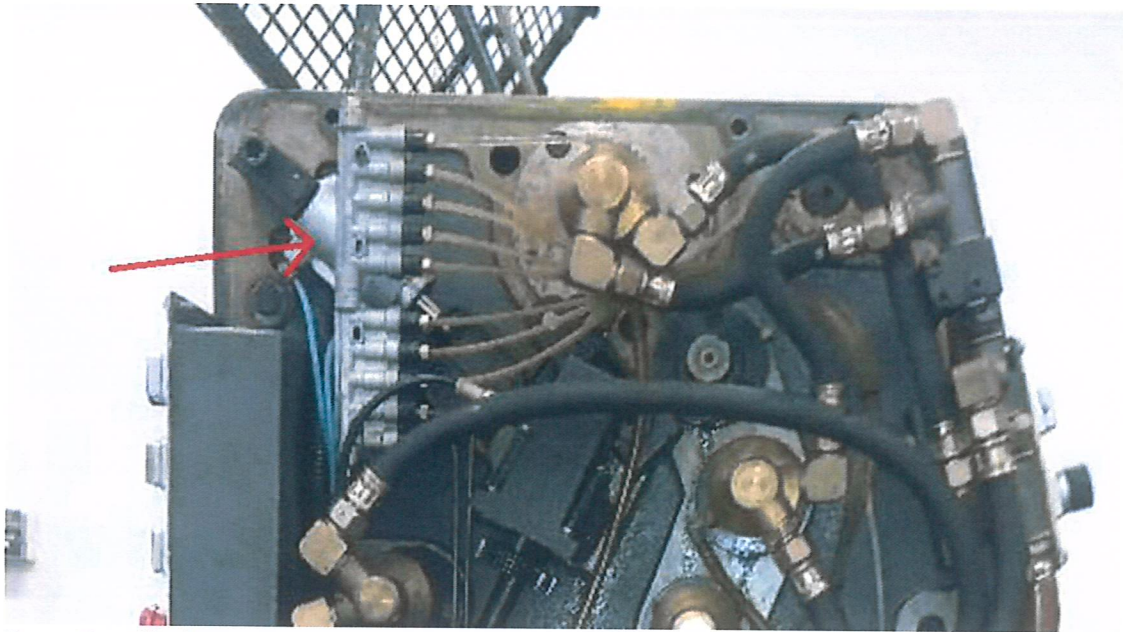
Foto 10 : Cilindro

- Foi verificado Vazamento de ar comprimido nos cilindros Pneumáticos (Foto 10) . Apresentou vazamento de ar comprimido em 3 unidades;

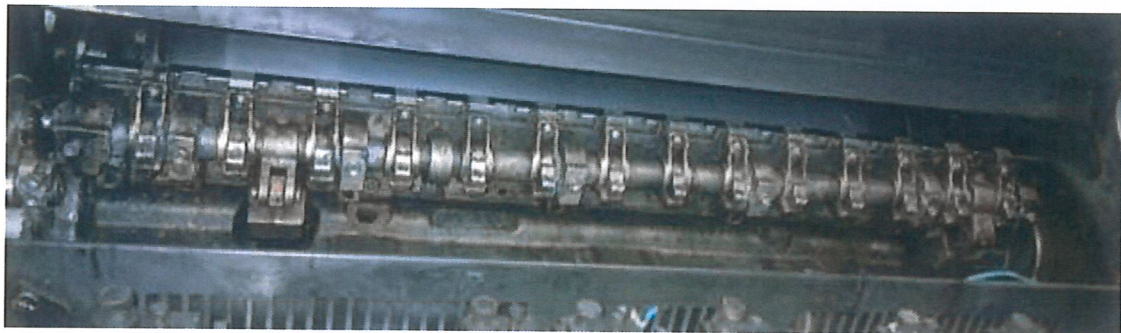
Foto 11: Varão de pinça

- Foi verificado todos os roletes de abertura das pinças. Os mesmos estão em boas condições de funcionamento;
- Foram verificados aberturas e fechamentos das pinças e não encontrou pinças travadas ou com pouca pressão. .(Foto 11);

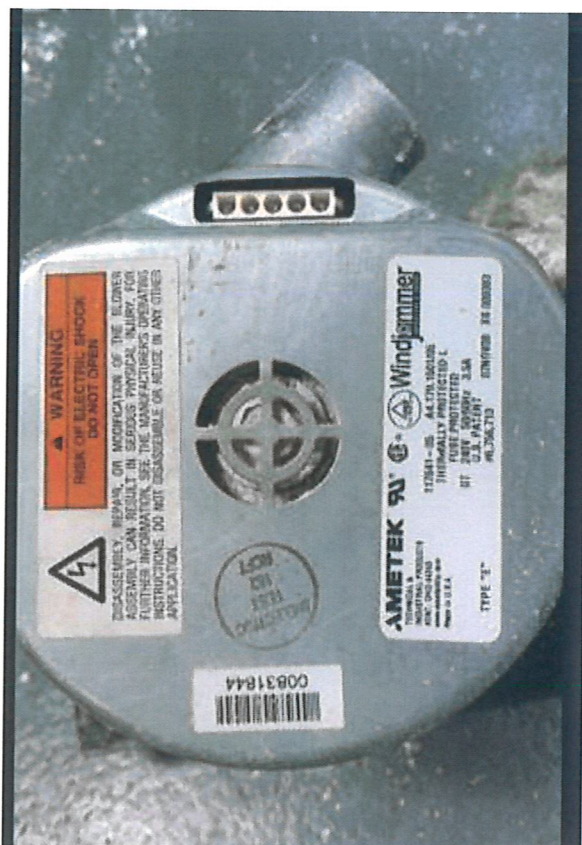
Foto 12: Bomba de sopra

- Foi verificado todas as pinças, correntes, roletes e engrenagens. Um “varão” de pinças se encontra empenado. Todas as pinças e roletes foram testadas quanto a abertura e fechamento e não foi encontrado avarias. O carrinho de sopro não está funcionando, pois a bomba de sopro (Foto 12) não está funcionando. Há necessidade de troca das correias do freio de folhas;
- Foi feito teste no sistema de lubrificação e mesmo funcionou corretamente;
- Todos os demais itens foram analisados e não apresentaram problemas;

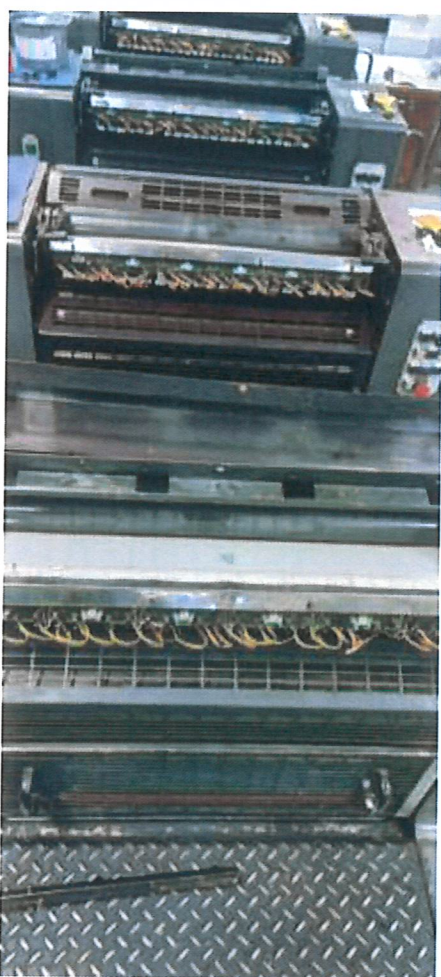
Foto 13: Motor de registro do tinteiro

- Foi feito uma análise em todo o sistema eletrônico da máquina. Foram encontrados problemas de funcionamento em alguns motores reguladores do tinteiro, havendo a necessidade da substituição destes danificados. (Foto 13 e 14);
- Foi detectado que o sensor de folha dupla, na entrada da máquina, não está funcionando corretamente. Este precisa ser substituído.
- Algumas botoeiras estão com as lâmpadas queimados. Precisa de substituição. (Foto 15);
- Algumas botoeiras de emergência e teclas pulsadoras não são originais e apresenta folgas e mau funcionamento. (Foto 16);
- Os sensores de nível de água nas balheiras estão funcionando, mas com cabos “remendados” e podem parar a qualquer momento;

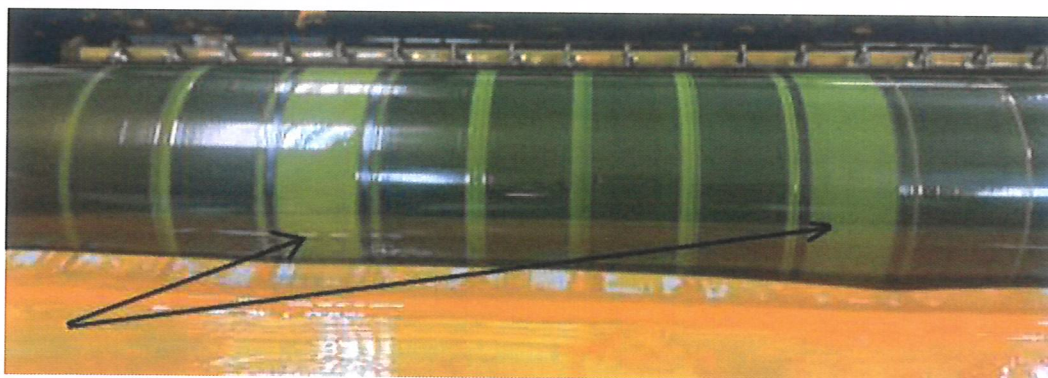
Foto 14: Motor de registro do tinteiro não está funcionando

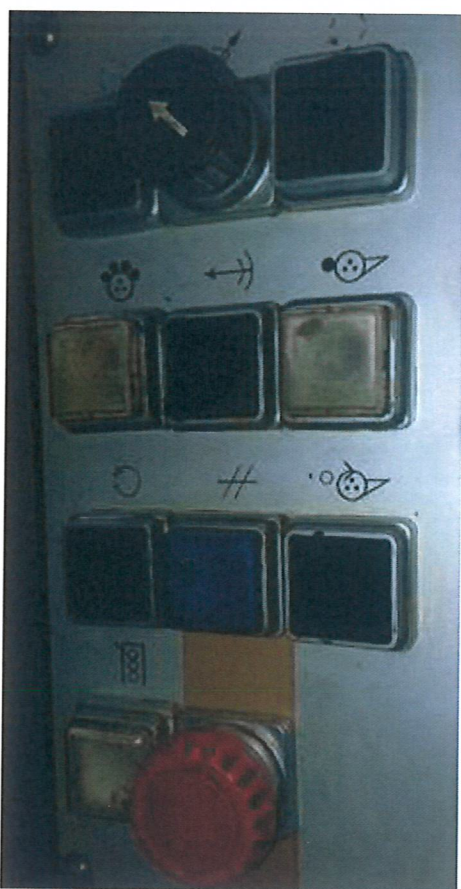
Foto 15: Lampadas com defeito

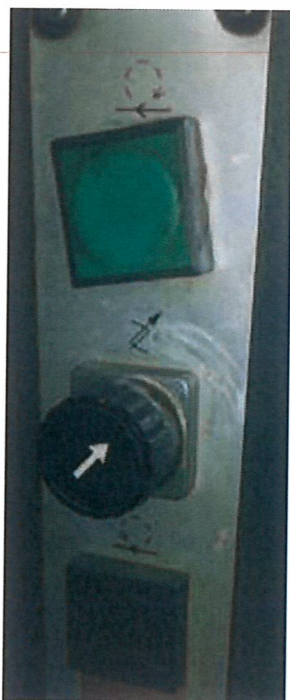
Foto 16: Tecla pulsionadora não é original
