## HM3X Relatório de teste ambiental

R18357-15

Holosun Technologies

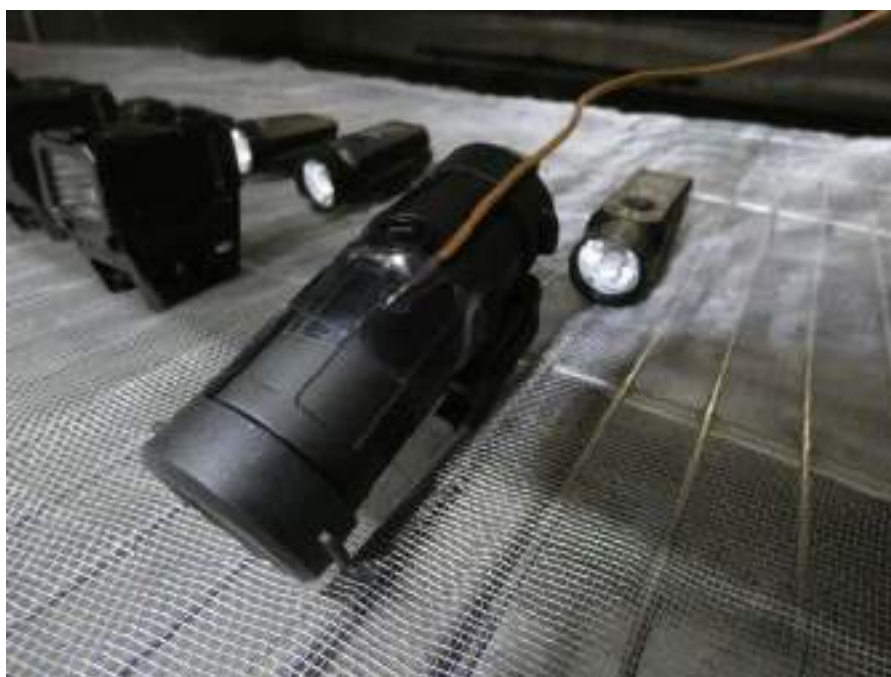
**Foto 1 - instalação do teste**

- 4.3.1 Nenhum sinal de dano, deformação, descoloração, corrosão, ou quaisquer outras anomalias observadas.
- 4.3.2 A amostra estava operando como especificado.

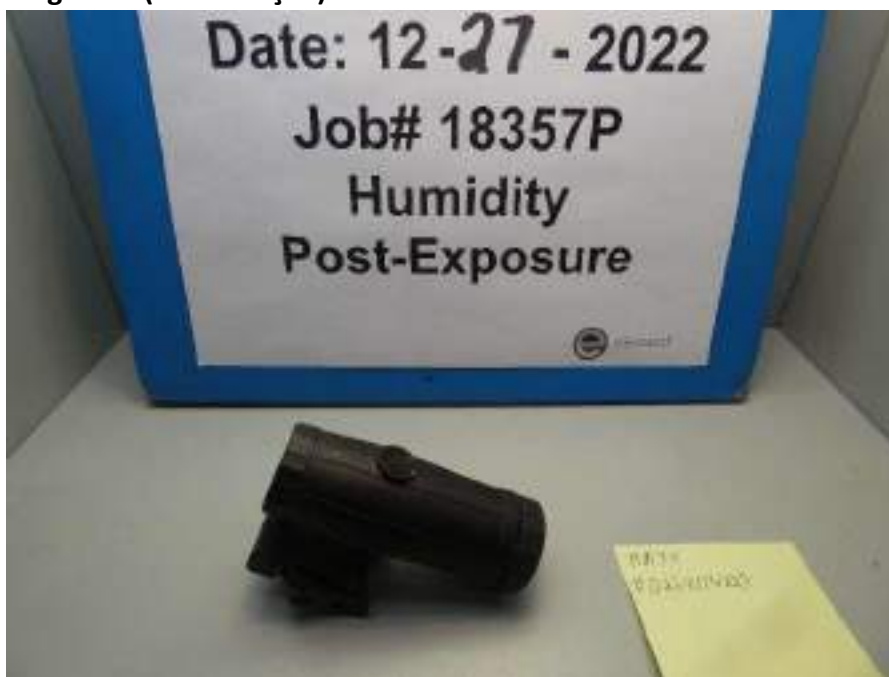
**Foto 30** - *exposição posterior*

- 9.3.1 Corrosão notada no corpo da amostra. Nenhuma outra mudança física foi observada.
- 9.3.2 A amostra estava operando como especificado.

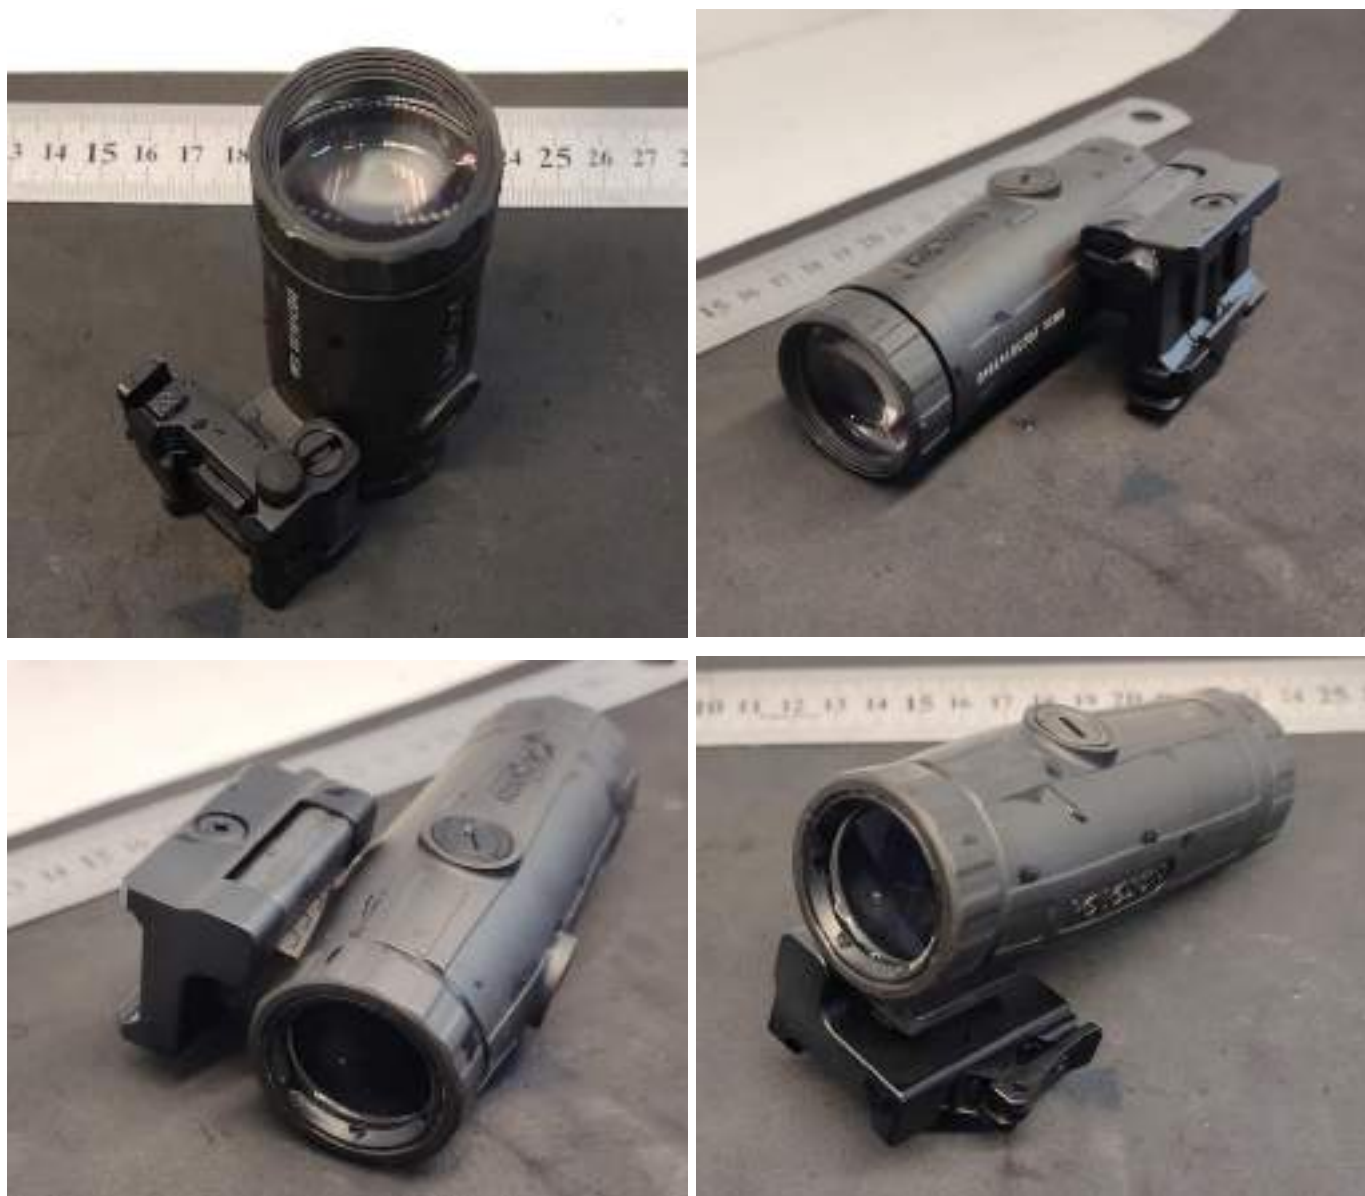
Figura 3 - Corpo de prova após ensaio.

Não foram visualizados danos ou intrusão de água no invólucro do magnificador. As imagens de inspeção são apresentadas na Figura 3.
