## HM3X Relatório de teste ambiental

R18357-15

Holosun Technologies

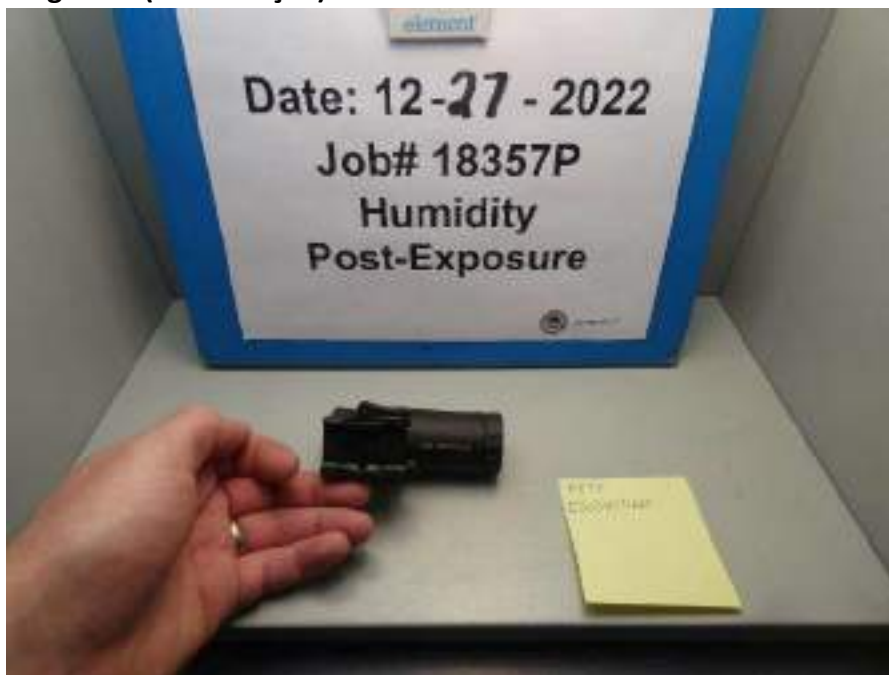
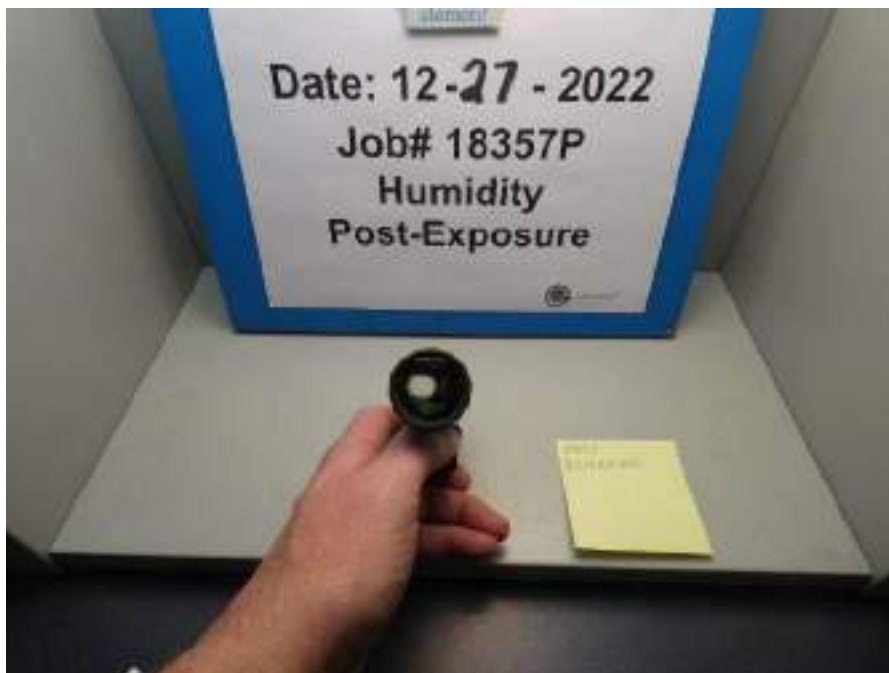
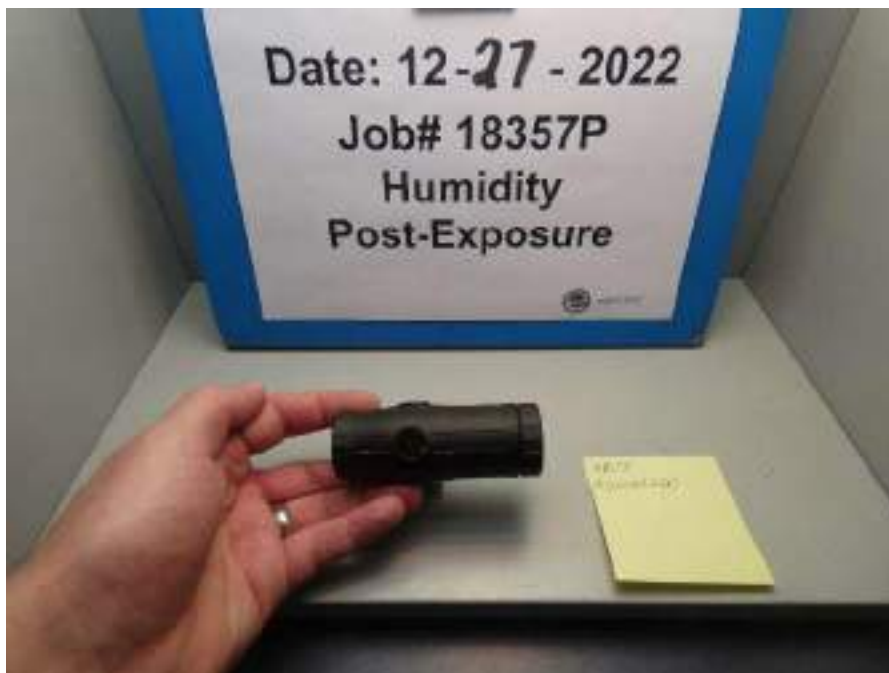
- 9.3.1 Corrosão notada no corpo da amostra. Nenhuma outra mudança física foi observada.
- 9.3.2 A amostra estava operando como especificado.

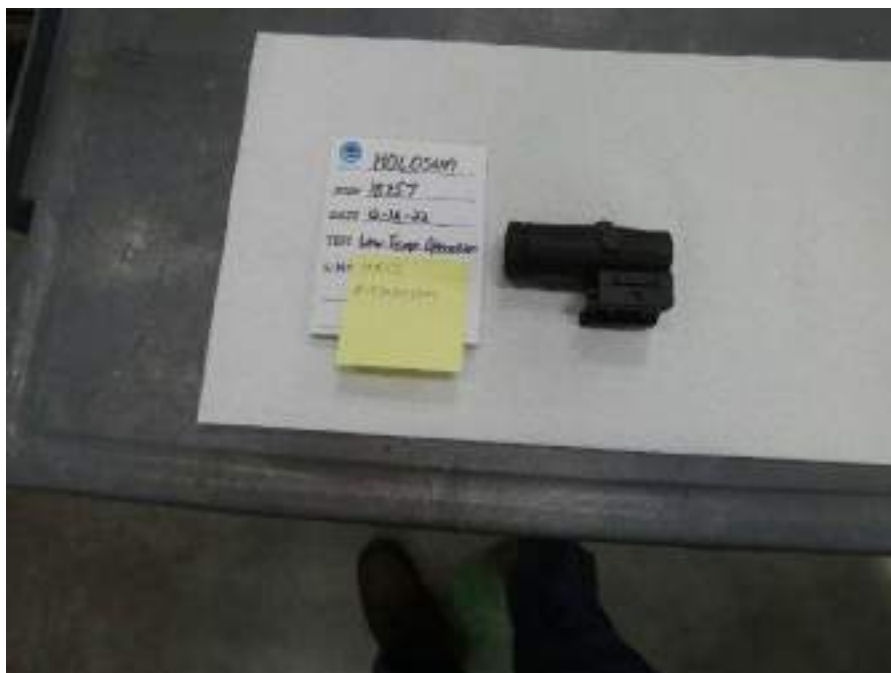
**Foto 35 - exposição posterior**

- 10.3.1 Nenhum sinal de dano, deformação, descoloração, corrosão, ou quaisquer outras anomalias observadas.
- 10.3.2 A amostra estava operando como especificado.

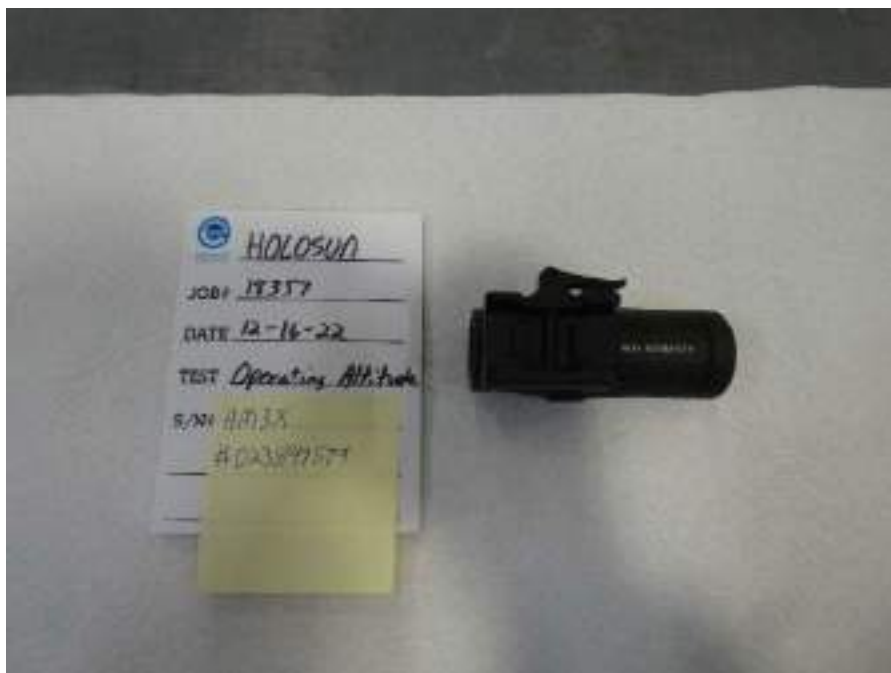
Foto 39 - exposição posterior

- 11.3.1 Nenhum sinal de dano, deformação, descoloração, corrosão, ou quaisquer outras anomalias observadas.
- 11.3.2 A amostra estava operando como especificado.

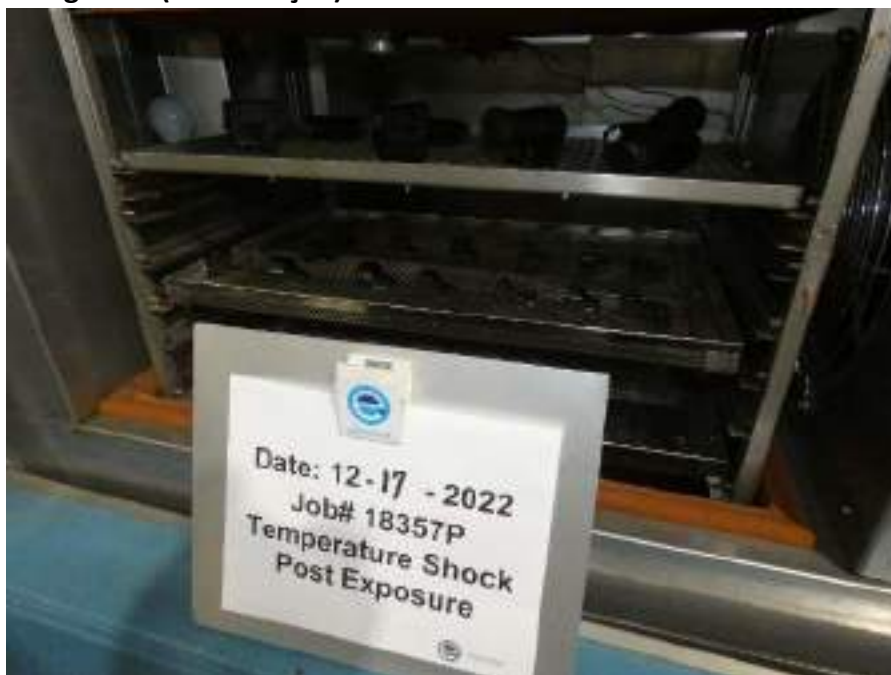
**Foto 43** - exposição posterior

- 12.3.1 Nenhum sinal de dano, deformação, descoloração, corrosão, ou quaisquer outras anomalias observadas.
- 12.3.2 A amostra estava operando como especificado.

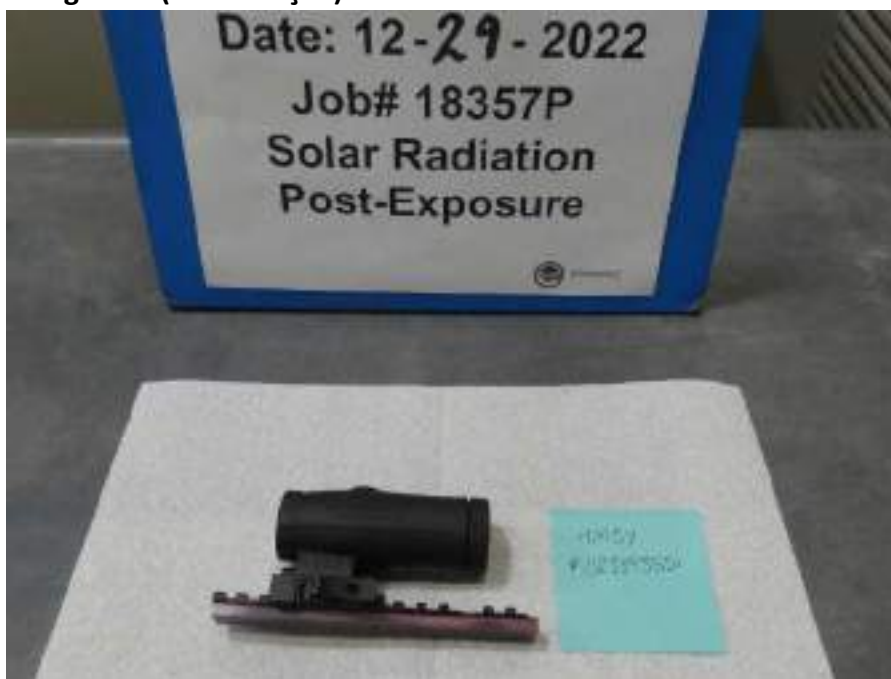
**Foto 47 - exposição posterior**

13.3.1 Nenhum sinal de dano, deformação, descoloração, corrosão, ou quaisquer outras anomalias observadas.

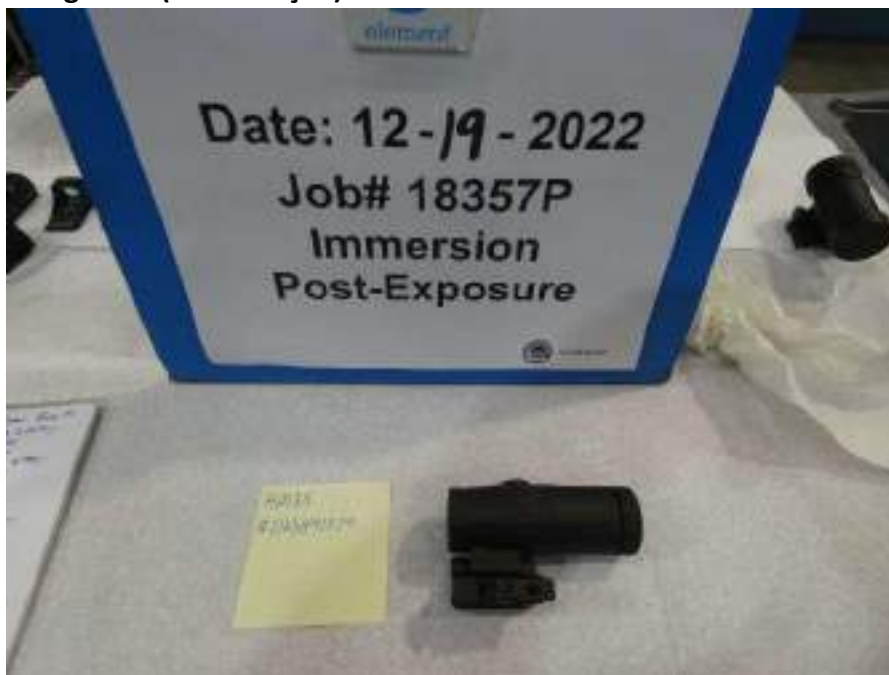
**Foto 53 - exposição posterior**

- 14.3.1 Nenhum sinal de dano, deformação, descoloração, corrosão, ou quaisquer outras anomalias observadas.
- 14.3.2 A amostra estava operando como especificado.

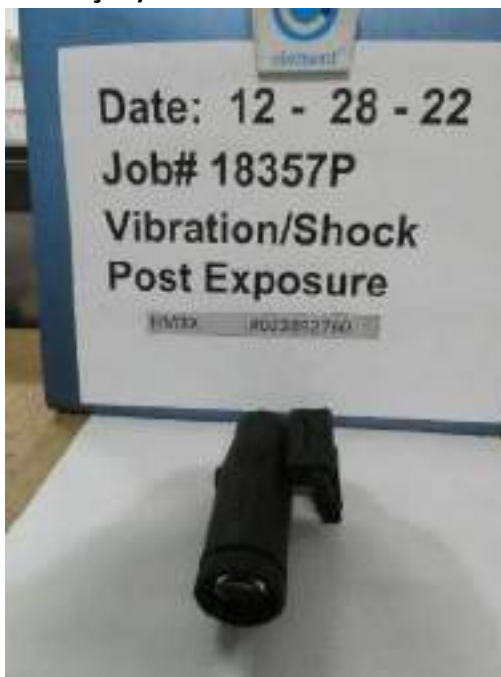
**Foto 60** - *exposição posterior*

- 15.3.1 Nenhum sinal de dano, deformação, descoloração, corrosão, ou quaisquer outras anomalias observadas.
- 15.3.2 A amostra estava operando como especificado.

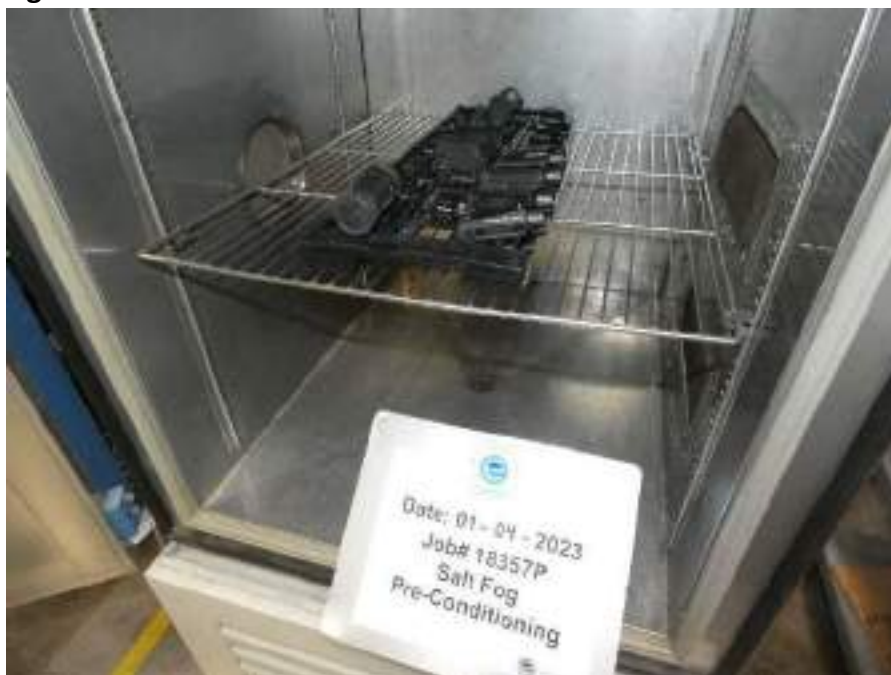
**Foto 96 - pré-condicionamento**

- 21.3.1 Ferrugem notada e corrosão no corpo da amostra. Nenhuma outra mudança física foi observada.
- 21.3.2 A amostra estava operando como especificado.

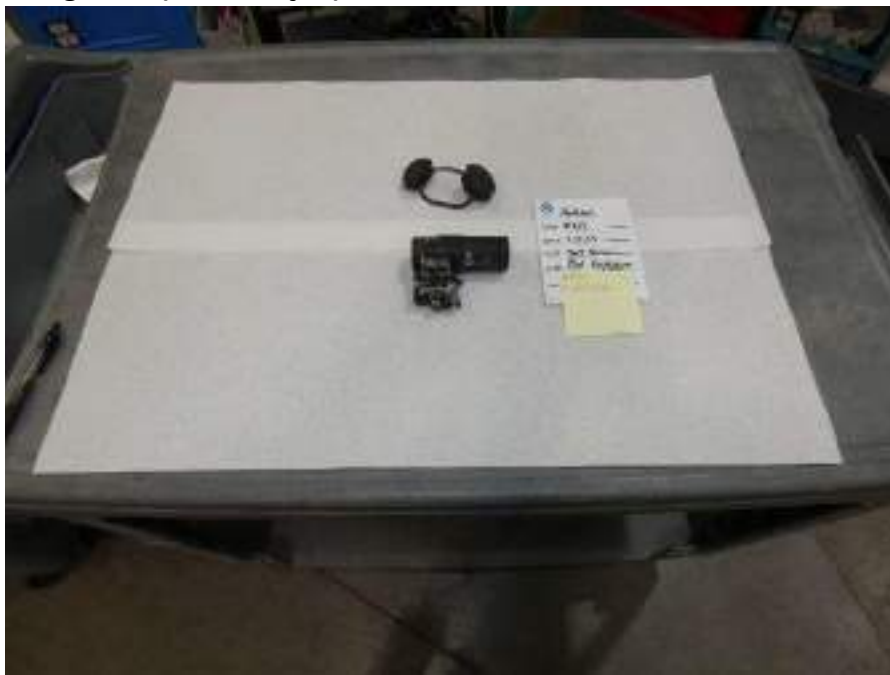
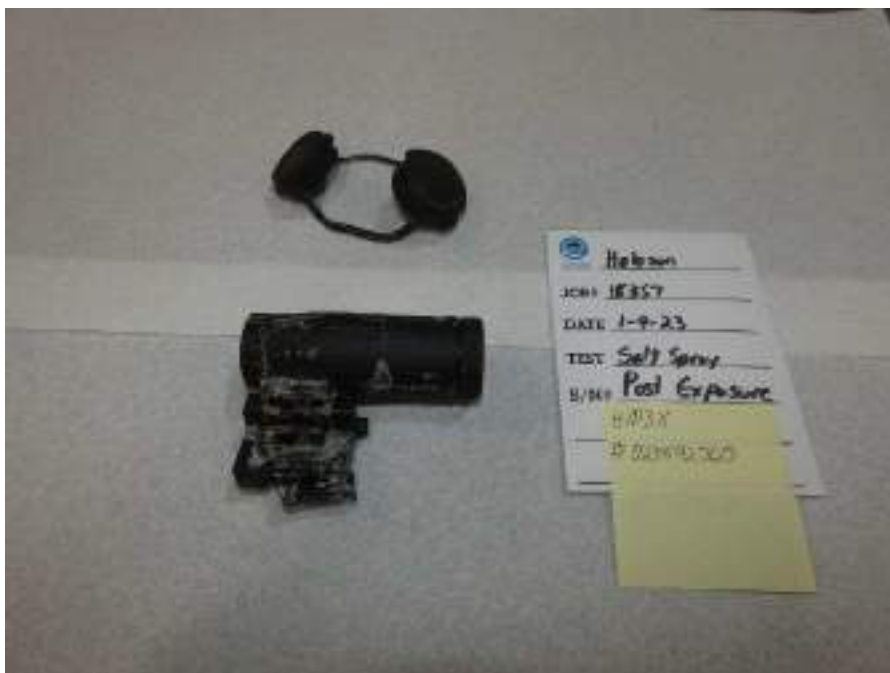
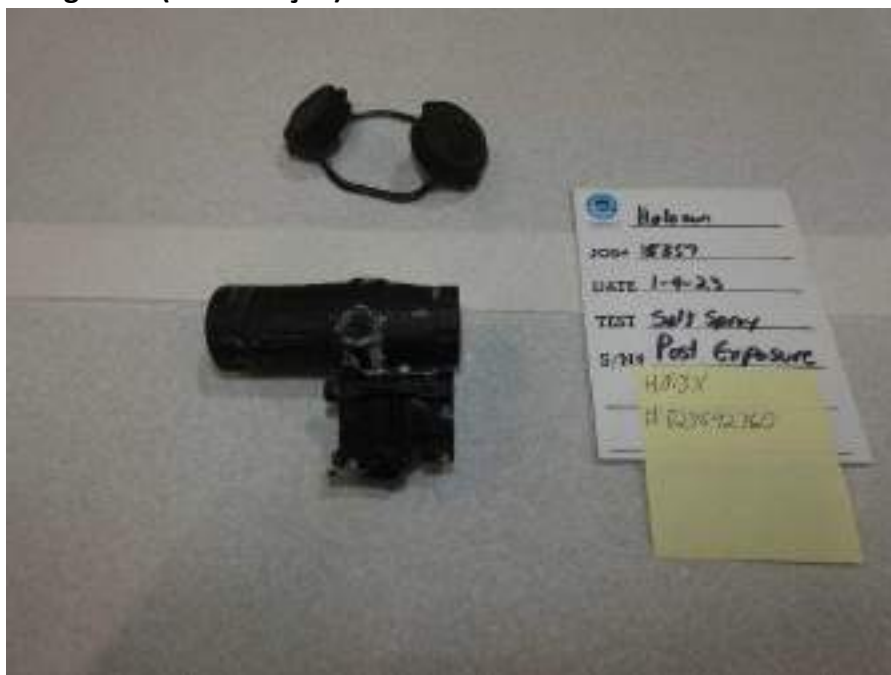
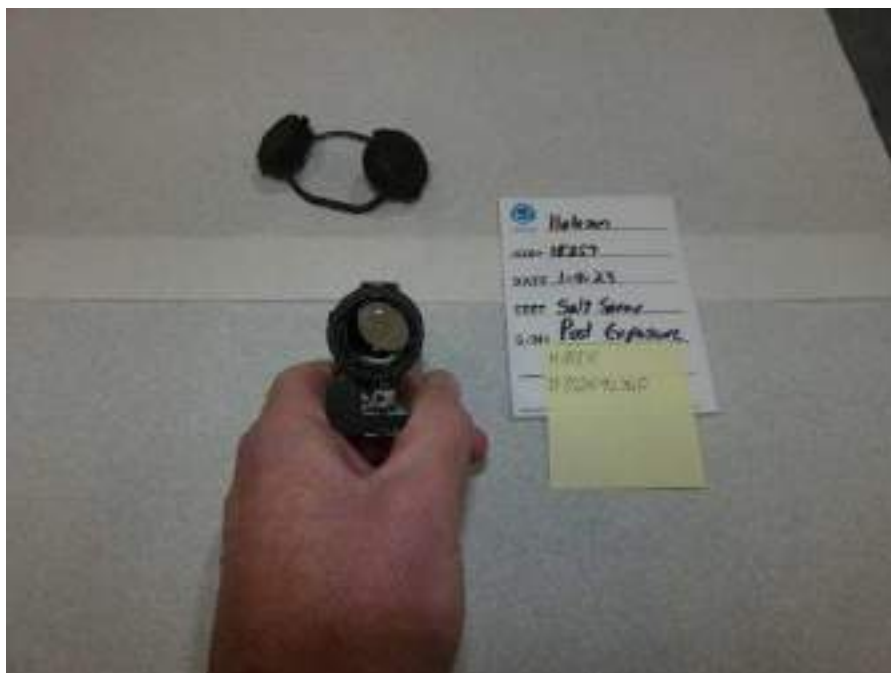
Foto 98 - exposição posterior

Foto 99 - exposição posterior

Foto 100 - exposição posterior

Foto 101 - exposição posterior

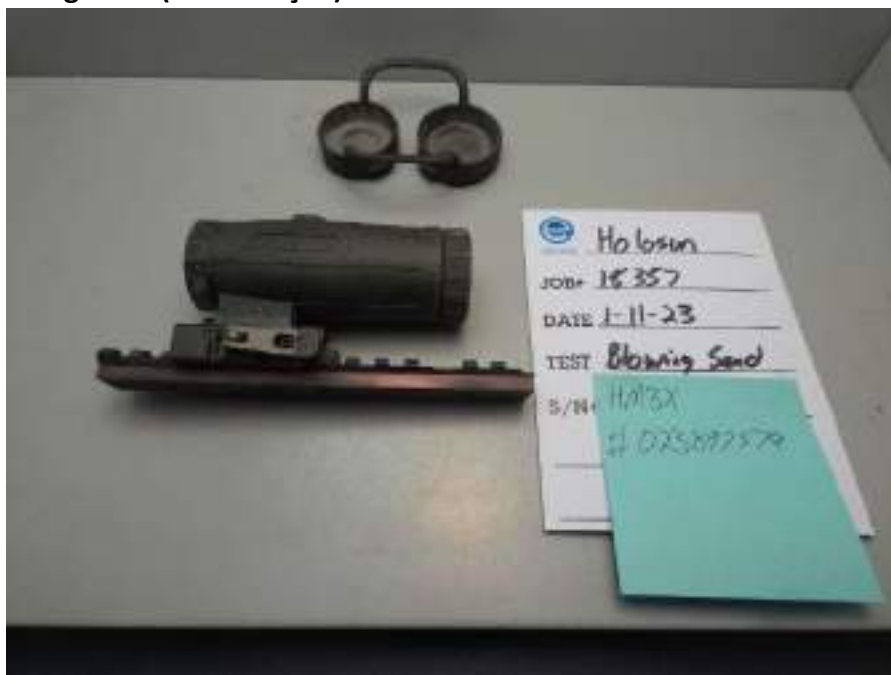
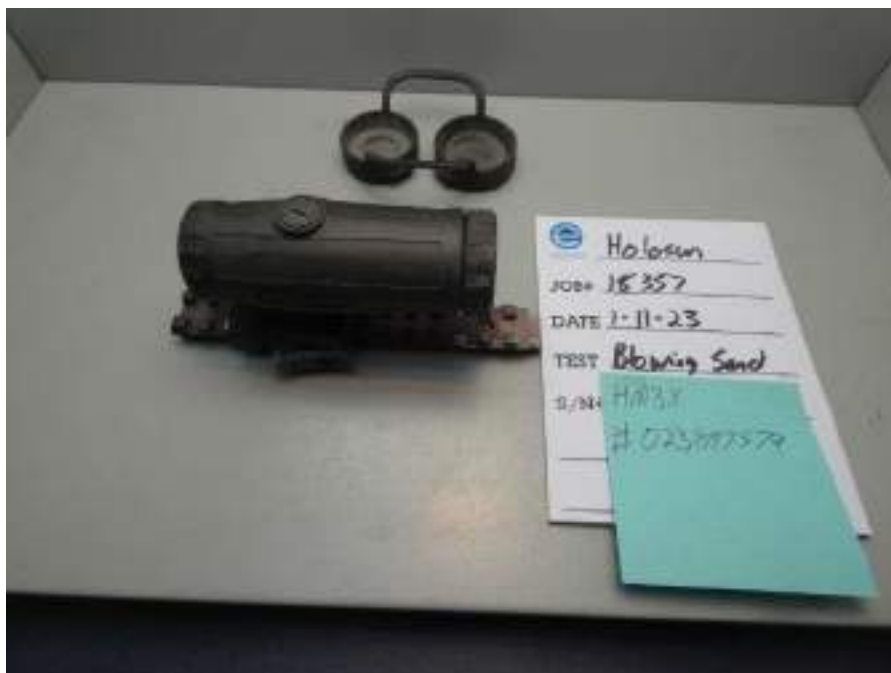
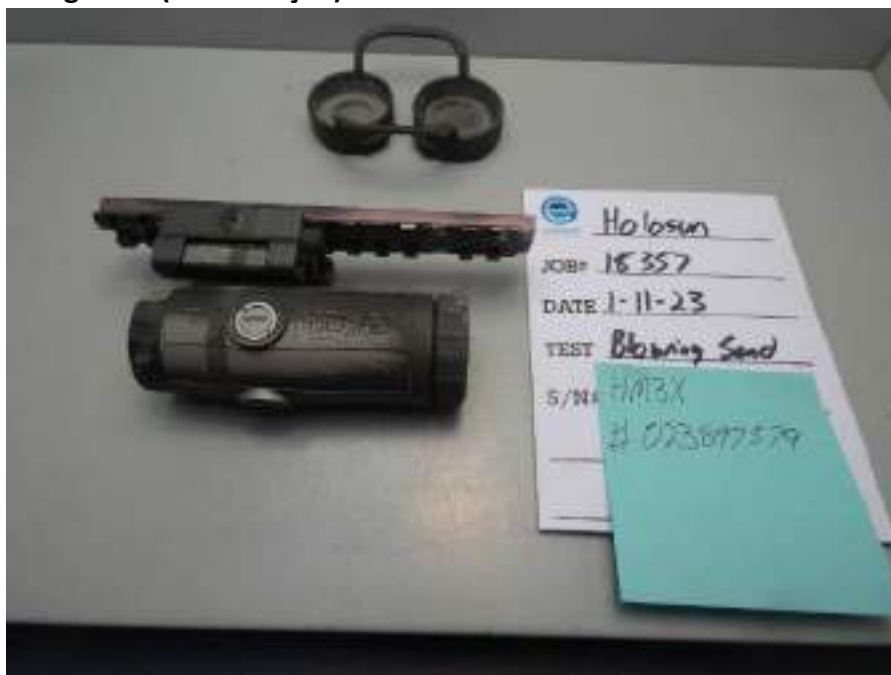
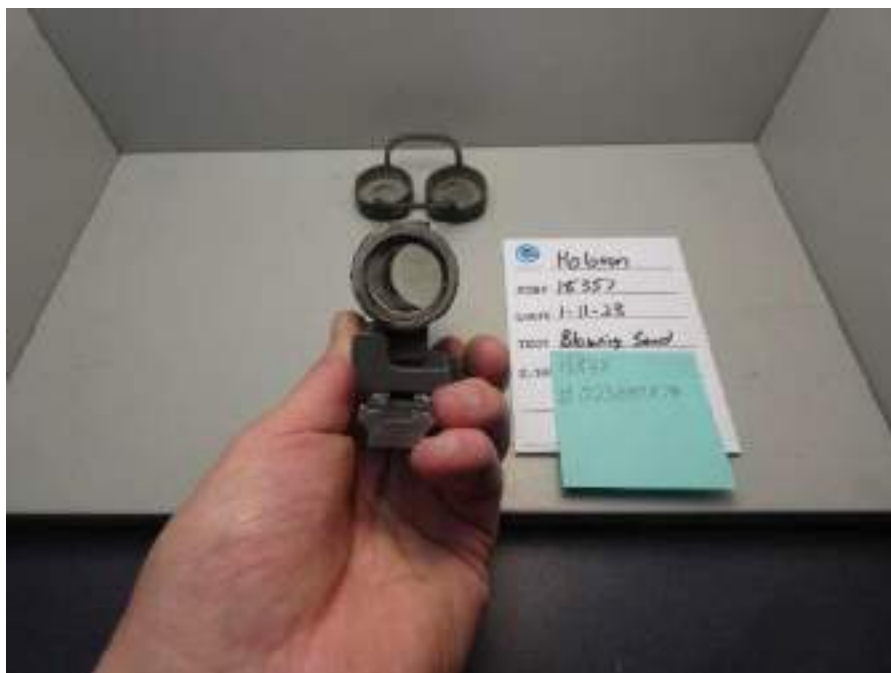
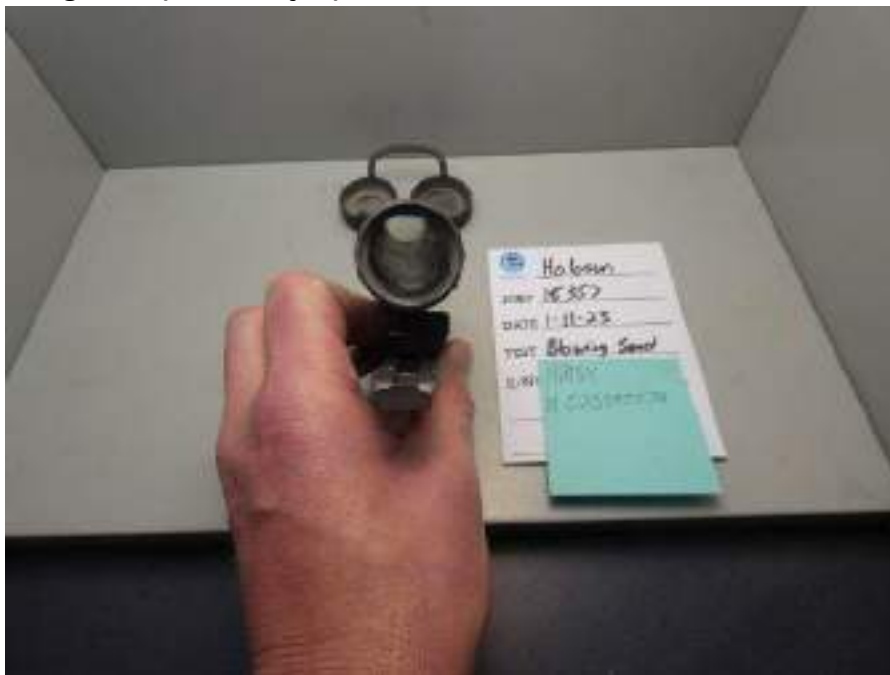
Foto 108 - exposição posterior

Foto 109 - exposição posterior

Foto 110 - exposição posterior

Foto 111 - exposição posterior

**Foto 112 - exposição posterior**
