RELATÓRIO DE ENSAIO

MATERIAL METÁLICO

FABRICANTE: **RIVERA MÓVEIS INDÚSTRIA E COMÉRCIO LTDA**
Rod SP 191 KM 51,5, S/N – Jardim Sobradinho
13600-900 – Araras - SP
A/C: Willians Bellon
Telefone: (19) 3543-2300
E-mail: willians@riveramoveis.com.br
Ref.: (PJ100-036744)

2 (duas) amostras identificadas pelo interessado como: Amostra tubular unida por solda, material recebido no laboratório em 01/10/2018.

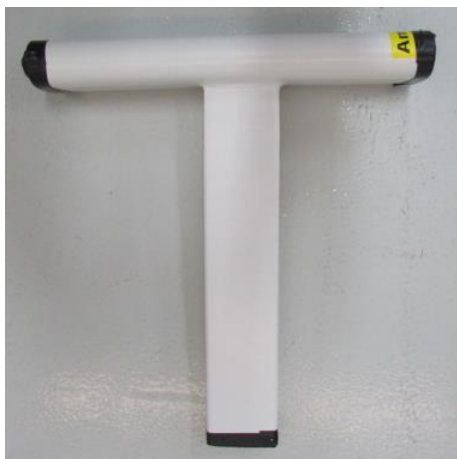
Foto 1 – Amostra antes do ensaio

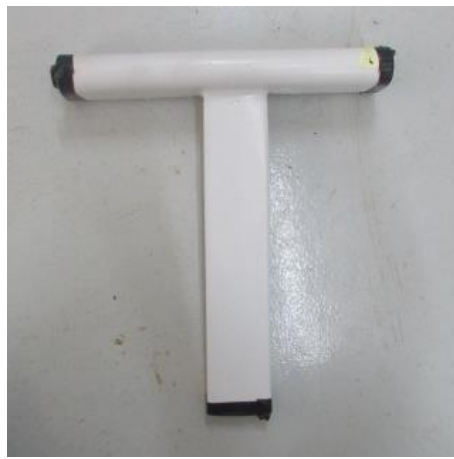
Tempo de exposição (horas)	Grau de empolamento conforme a Norma NBR 5841:2015	Grau de enferrujamento conforme a norma NBR ISO 4628-3:2015
1200	d ₀ / t ₀	Ri 0

d₀ = Isento de bolhas

t₀ = Isento de bolhas

Ri 0 = 0% de área enferrujada

Foto 2 – Amostra após o ensaio

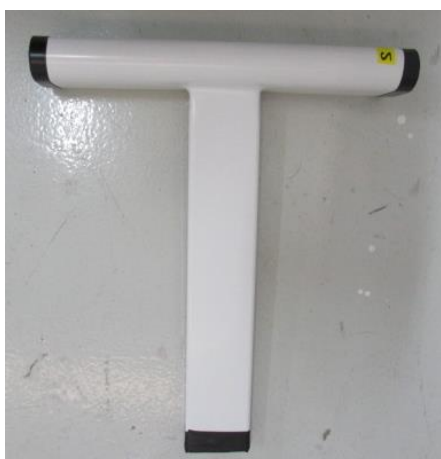
Foto 3 – Amostra antes do ensaio

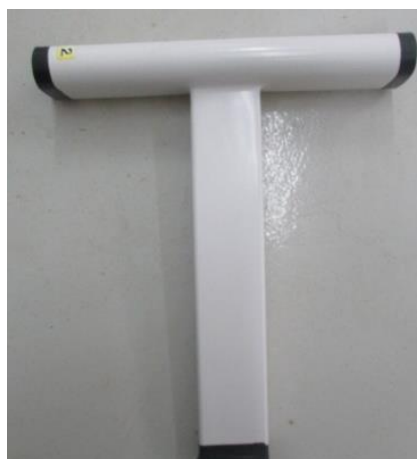
Tempo de exposição (horas)	Grau de empoamento conforme a Norma NBR 5841:2015	Grau de enferrujamento conforme a norma NBR ISO 4628-3:2015
1200	d_0 / t_0	Ri 0

d_0 = Isento de bolhas

t_0 = Isento de bolhas

Ri 0 = 0% de área enferrujada

Foto 4 – Amostra após o ensaio
